# Faunapassager för utter i Stockholms län

– kort utvärdering av 18 utterpassager

Rapport 2009:1

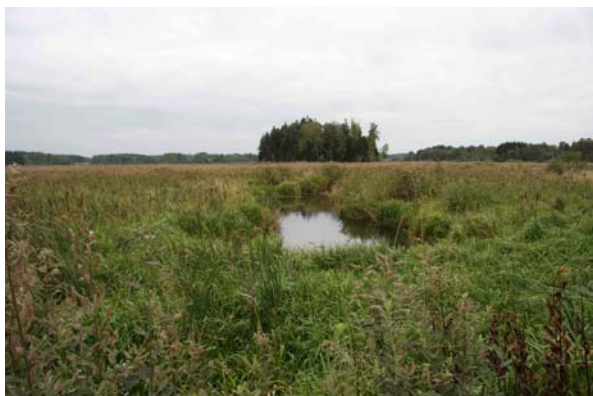
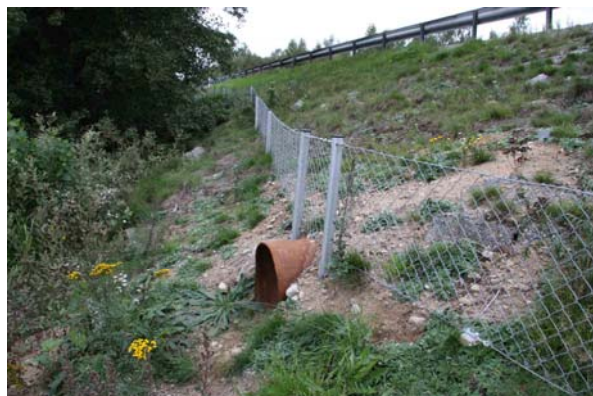
Vid Östra Styrans utlopp (Fitunaåns början) finns en vägbank tvärs vattnet (för väg 225) och därför har en torrtrumma (ståltub) och ett finmaskigt stängsel anlagts (Fig 1). Stängslets höjd är 60 cm och ej nedgrävt, vilket innebär att det inte hindrar utter från att korsa vägen.

Figur 1. Östra Styran (tv) och dess torrtrumma och stängsel (th). Foto: J Arrendal/MyraNatur.

| Lokal | Typ av passage | Utterspår<br>på passagen | Utterspår<br>i omgivningen | Spår av andra arter<br>på passagen |
|---|---|---|---|---|
| Ösmo | torrtrumma + stängsel | ja | ja | mink, räv, grävling |

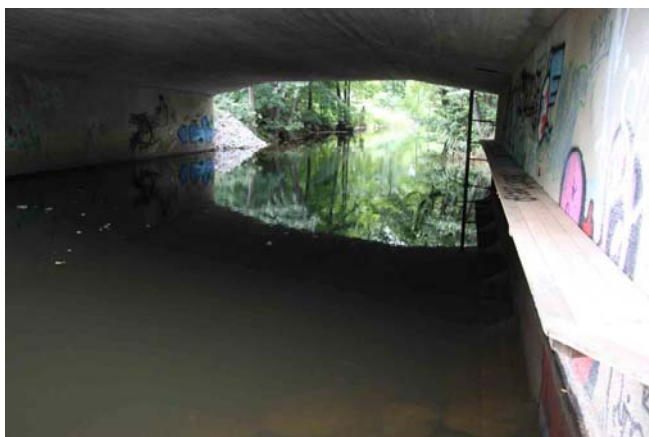
Där väg 260 korsar Trollbäcken i Gudö har en hylla satts på ena sidan av bron (Fig 2). Det är en bar trähylla utan kantlist, bredd 35 cm. Ån är lugnflytande.

Figur 2. Trähylla vid Gudö. Foto: J Arrendal/MyraNatur.

| Lokal | Typ av passage | Utterspår<br>på passagen | Utterspår<br>i omgivningen | Spår av andra arter<br>på passagen |
|---|---|---|---|---|
| Gudö | hylla | nej | nej <sup>1</sup> | nej |

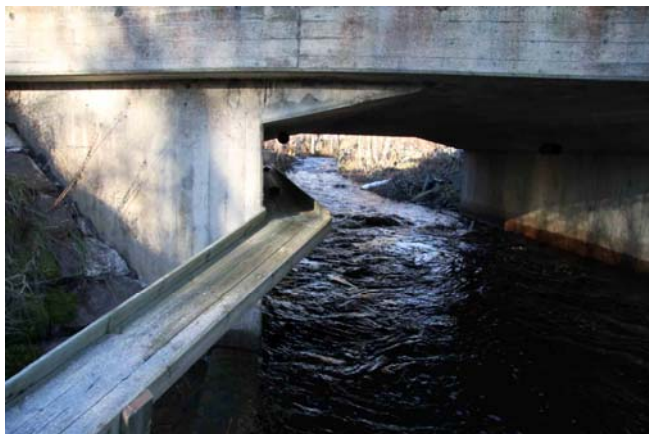
I Roslags-Kulla rinner Loån under väg 276 och där har en hylla satts på ena sidan av bron (Fig 3). Det är en bar trähylla med kantlist (bredd ca 40 cm). Vattendraget är strömt.

Figur 3. Hyllan vid Roslags-Kulla. Foto: J Arrendal/MyraNatur.

| Lokal | Typ av passage | Utterspår<br>på passagen | Utterspår<br>i omgivningen | Spår av andra arter<br>på passagen |
|---|---|---|---|---|
| Roslags-Kulla | hylla | nej <sup>2</sup> | ja <sup>1</sup> | nej |

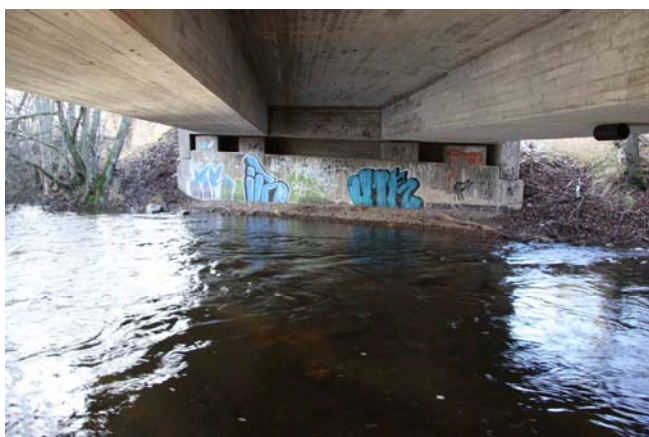
Under bron för Broströmmen vid väg 1146 har stränder anlagts (Fig 4). Materialet är sten av något rundad sort (ca 3-6 cm stora). Vattendraget är strömt.

Figur 4. Ena stranden vid Hårnackalund. Foto: J Arrendal/MyraNatur.

| Lokal | Typ av passage | Utterspår<br>på passagen | Utterspår<br>i omgivningen | Spår av andra arter<br>på passagen |
|---|---|---|---|---|
| Hårnackalund | stränder | ja | ej eftersökt | mink, räv, katt |

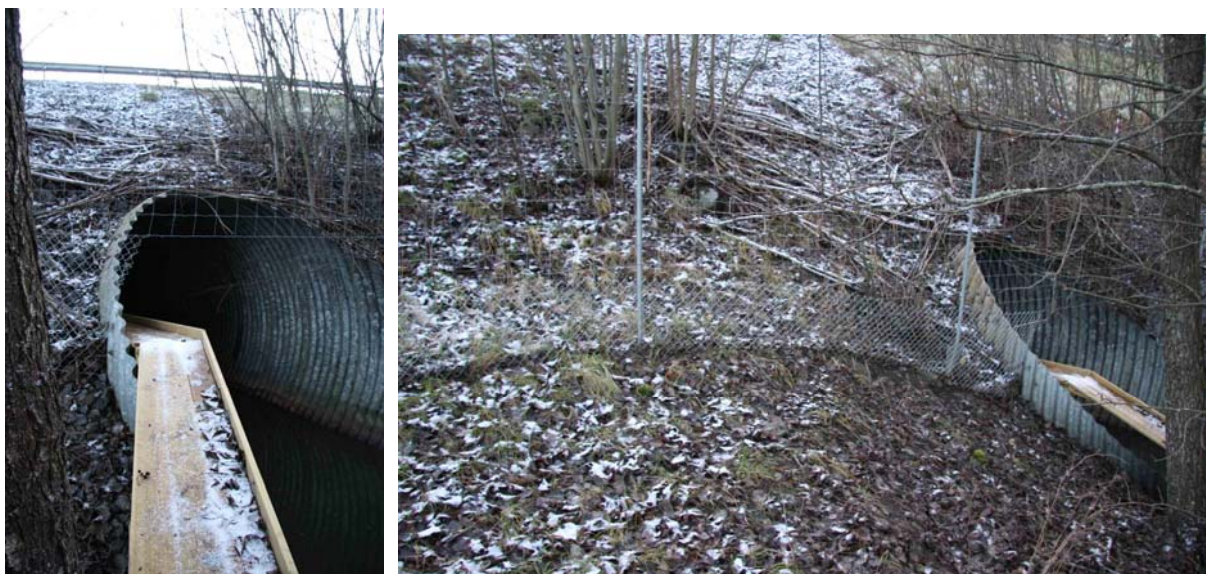
Björnöbäcken rinner under E18 genom en rörbro av plåt. I rörbron har en bar trähylla med kantlist monterats (bredd 37-40 cm) och ett finmaskigt stängsel (60 cm högt, ej nedgrävt, se kommentar ovan för Ösmo) fästs på det befintliga viltstängslet (Fig 5). Vattenflödet i bäcken är tidvis strömt.

Figur 5. Trähyllan genom rörbron vid Osen (tv) och finmaskigt stängsel på befintligt viltstängsel (th).  
Foto: J Arrendal/MyraNatur.

| Lokal | Typ av passage | Utterspår<br>på passagen | Utterspår<br>i omgivningen | Spår av andra arter<br>på passagen |
|---|---|---|---|---|
| Osen | hylla + stängsel | osäkert <sup>3</sup> | ja | räv |

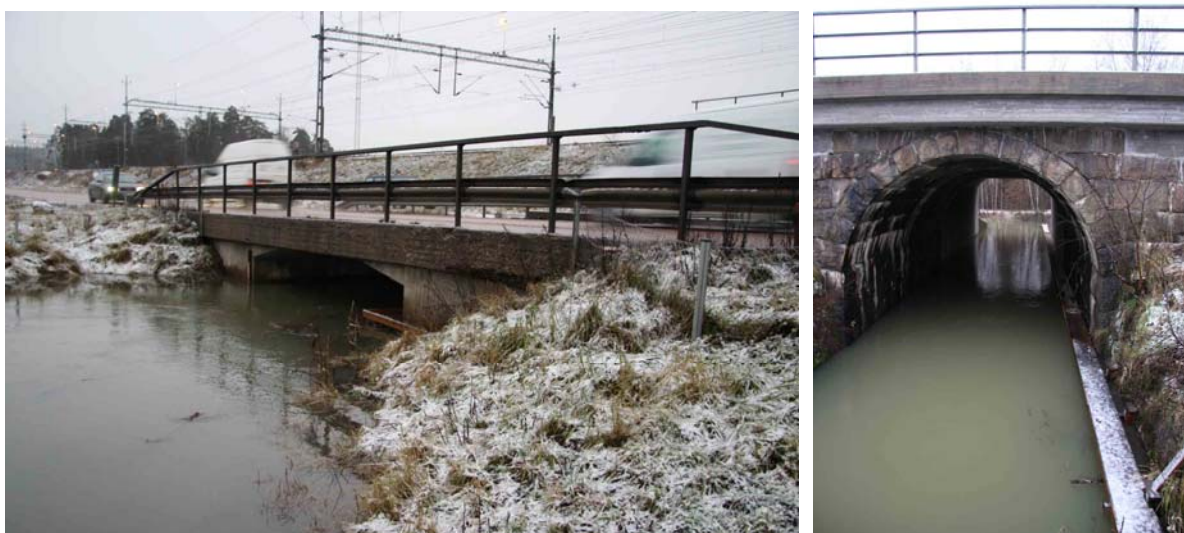
Verkaån rinner i höjd med Verka under E4 och några hundra meter nedströms under väg 859 och direkt därefter under järnvägen. Under broarna för väg 859 och järnvägen har en bar trähylla med kantlist monterats (bredd ca 40 cm; Fig 6). Stängsel (60 cm högt, ej nedgrävt, se kommentar ovan för Ösmo) har satts på platsen och mellan broarna har plankor satts för att hindra uter att komma upp innanför stängslet. Vattendraget är lugnflytande.

Figur 6. Trähylla och stängsel för väg 859 (tv) och hyllans fortsatta sträckning under järnvägsbron (th).  
Foto: J Arrendal/MyraNatur.

| Lokal | Typ av passage | Utterspår<br>på passagen | Utterspår<br>i omgivningen | Spår av andra arter<br>på passagen |
|---|---|---|---|---|
| Verka | hylla + stängsel | nej | ja | räv, mink |

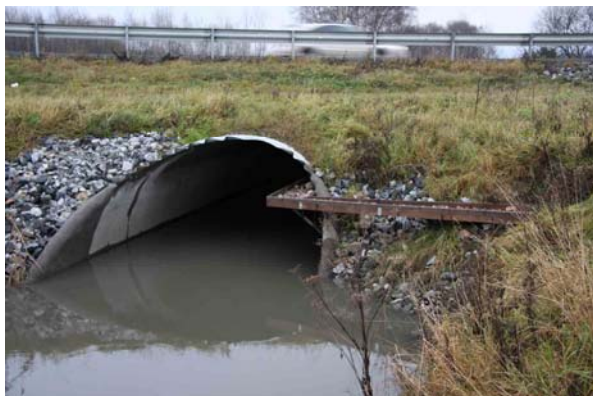
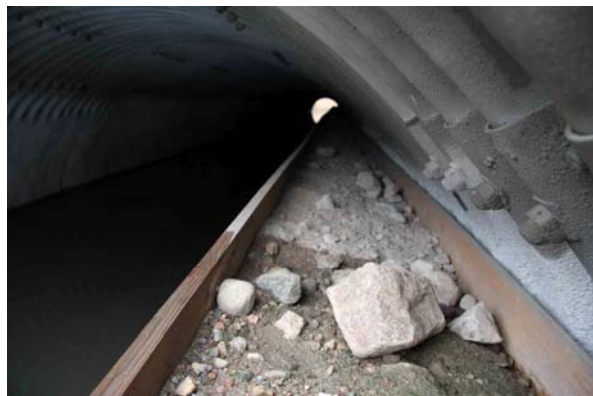
I höjd med Barkarby rinner Bällstaån under E18 genom en rörbro av plåt. En hylla har monterats i rörbron (Fig 7). Hyllan är fylld med stenmaterial, från fint material till större stenar. Hyllans bredd är 45 cm. Vattenflödet är lugnt.

Figur 7. Fylld hylla vid Barkarby (tv) och närbild på hyllans stenfyllning (th).  
Foto: J Arrendal/MyraNatur.

| Lokal | Typ av passage | Utterspår<br>på passagen | Utterspår<br>i omgivningen | Spår av andra arter<br>på passagen |
|---|---|---|---|---|
| E18 Barkarby | hylla | nej | nej <sup>1</sup> | räv |

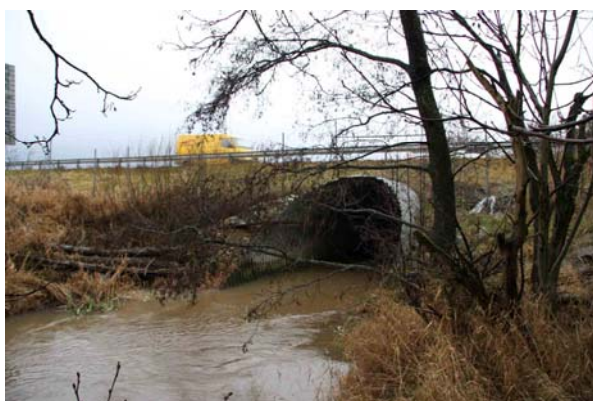
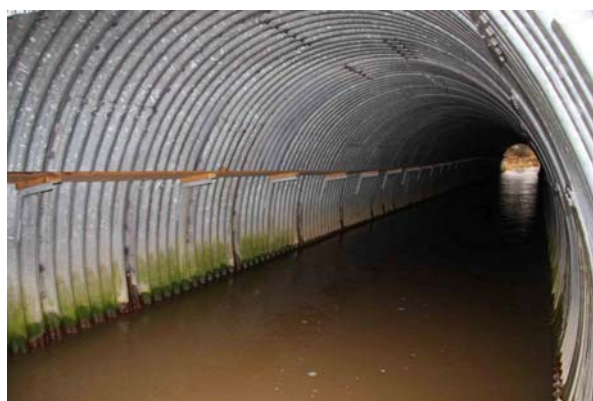
Vid Saltå kvarn rinner Moraån under E4 genom en rörbro av plåt. En bar trähylla (bredd 35 cm) utan kantlist har monterats i rörbron och det befintliga viltstängslet har kompletterats med finmaskigt stängsel (90 cm högt, ej nedgrävt, se kommentar ovan för Ösmo; Fig 8). Vattenflödet är tidvis strömt.

Figur 8. Trähyllan vid Saltå. Foto: J Arrendal/MyraNatur.

| Lokal | Typ av passage | Utterspår<br>på passagen | Utterspår<br>i omgivningen | Spår av andra arter<br>på passagen |
|---|---|---|---|---|
| E4 Saltå | hylla + stängsel | nej | tveksamt <sup>1</sup> | mink, räv alt grävling |

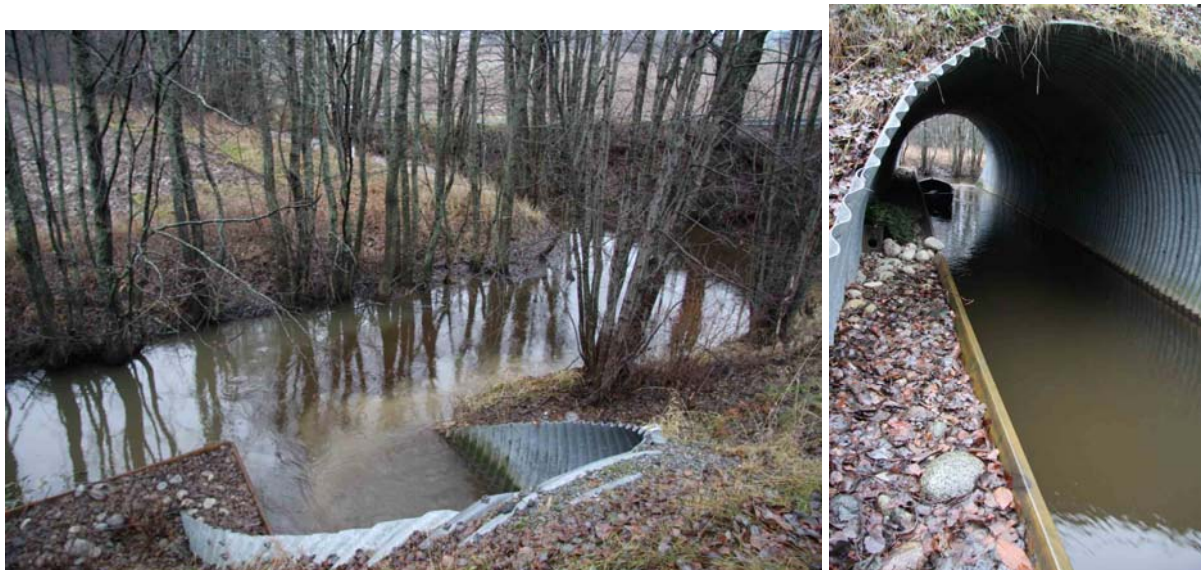
Där Kagghamraån rinner under väg 257 har en hylla monterats genom rörbron (Fig 9). Det är en trähylla fylld med natursten/grus (bredd 60-70 cm). Precis vid bron rinner två bäckfårar ihop och under bron. Flödet är något strömt.

Figur 9. Två vattendrag flyter samman vid bron vid Rosenhill, hyllan syns i vänstra hörnet av bron (tv) och närbild på den fyllda hyllans material (th). Foto: J Arrendal/MyraNatur.

Den hylla som användes av de tio tidigare ej utvärderade passagerna var en trähylla fylld med grus/sten (Rosenhill). Det är möjligt att det är trämaterialiet i hyllorna som gör att hyllorna inte är populära och att stenmaterialiet på hyllan i Rosenhill är orsaken till att denna faktiskt används. I och med att just hyllan vid Rosenhill har funnits längre än de övriga hyllorna i denna utvärdering kan dock inte någon slutsats dras med säkerhet angående om det är ålder eller material som gör en hylla mer populär. Eftersom det byggs många hyllor (de är ett enkelt val då de inte

| Lokal | Typ av passage | Utterspår<br>på passagen | Utterspår<br>i omgivningen | Spår av andra arter<br>på passagen |
|---|---|---|---|---|
| Rosenhill | hylla | ja | ja | mink |

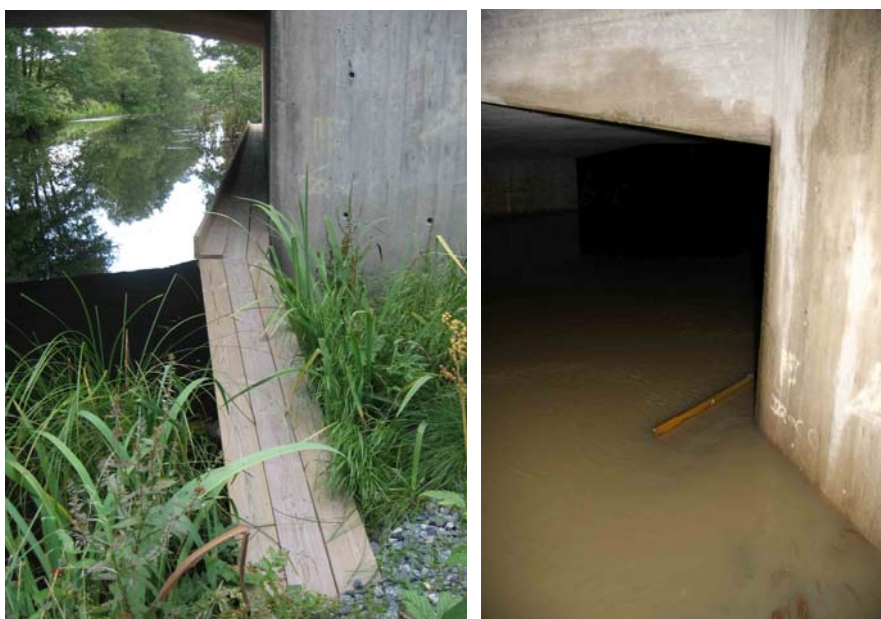
Husaån rinner under E18 i höjd med Brottby. På platsen finns även en broport på land (väster om bron). På bronns östra sida har en bar trähylla med kantlist satts (bredd ca 40 cm; Fig 10). Ån är lugnflytande.

Figur 10. Hyllan vid Brottby (tv). Hyllan i översvämmat tillstånd vid utvärderingen (th). Foto: T Gerenstein/Vägverket (bild tv), J Arrendal/MyraNatur (bild th).

| Lokal | Typ av passage | Utterspår<br>på passagen | Utterspår<br>i omgivningen | Spår av andra arter<br>på passagen |
|---|---|---|---|---|
| E18 Brottby | hylla | - <sup>4</sup> | ja | - <sup>4</sup> |

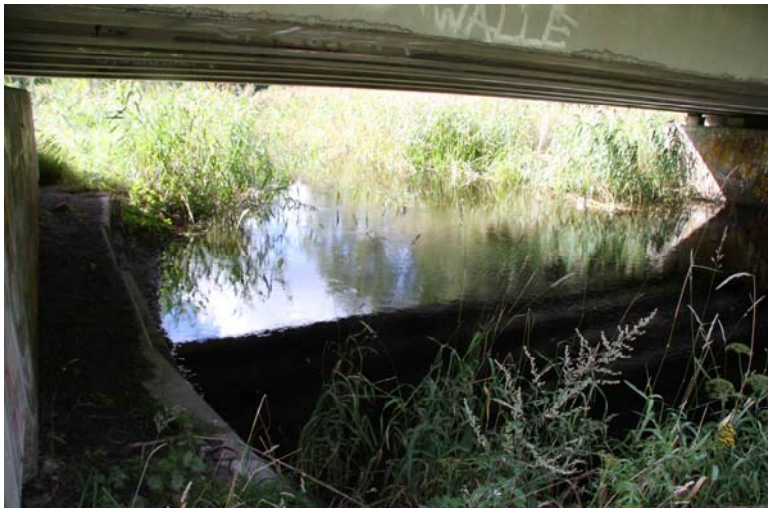
Där väg 76 korsar Harbroholmsån har en strand anlagts under bron (Fig 11). Stranden är uppstadgad av liggande betongblock och består av grovt singel med ett översta lager av sand (Hammar 1999). Ån är lugnflytande.

Figur 11. Konstgjord strand under bron vid Skebo. Foto: J Arrendal/MyraNatur.

| Lokal | Typ av passage | Utterspår<br>på passagen | Utterspår<br>i omgivningen | Spår av andra arter<br>på passagen |
|---|---|---|---|---|
| Skebo | strand | ja <sup>5</sup> | ja | mink, räv?, katt, människa, vattensork, liten fågel, häger |

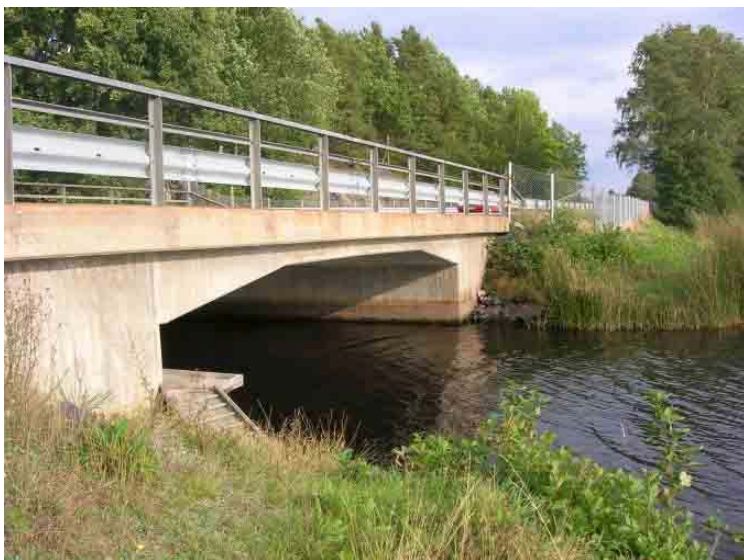
Vid Sonö går väg 76 på vägbank tvärs sjön Närdingen. Här har en hylla satts under bron och ett långt finmaskigt stängsel (höjd 140 cm; Hammar 1999) har monterats längs hela vägbanken för att hindra utter från att gena (Fig 12). Hyllan (bredd 40 cm; Hammar 1999) är av trä med kantlist, från början täckt med sand, men numera bar.

Figur 12. Hylla och stängsel vid Sonö. Foto: M Larsson/Vägverket.

| Lokal | Typ av passage | Utterspår<br>på passagen | Utterspår<br>i omgivningen | Spår av andra arter<br>på passagen |
|---|---|---|---|---|
| Sonö | hylla | ja <sup>5,6</sup> | ja | mink, räv, katt, människa, sork/mus, liten fågel |

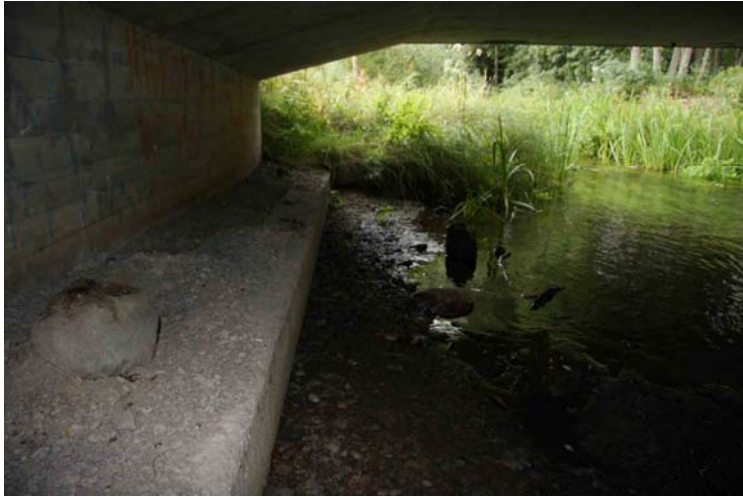
Erkens utlopp rinner under väg 76 i höjd med Rönnsbol. Under bron har en konstgjord strand anlagts, bestående av grovt singel toppat med sand och uppstadgat med betongblock (Hammar 1999; Fig 13). Vattendraget är strömt.

Figur 13. Den artificiella stranden vid Rönnsbol. Foto: J Arrendal/MyraNatur.

| Lokal | Typ av passage | Utterspår<br>på passagen | Utterspår<br>i omgivningen | Spår av andra arter<br>på passagen |
|---|---|---|---|---|
| Rönnsbol | strand | ja <sup>5</sup> | ja | mink, räv, katt?, vattensork, sork/mus, liten fågel |

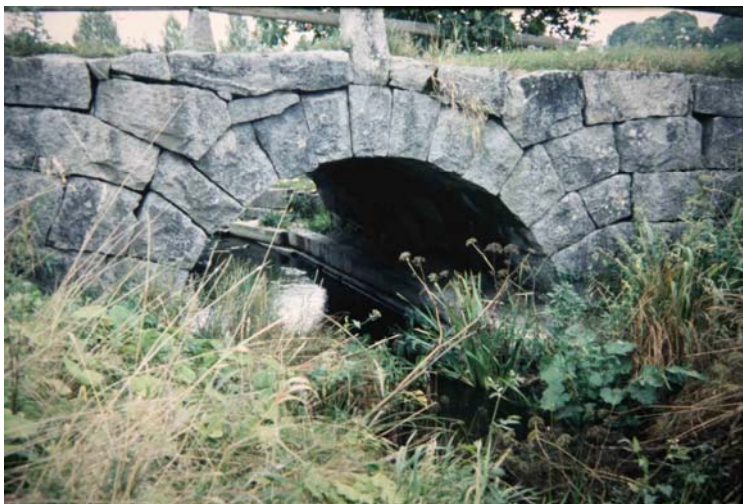
Utterpassagerna Asplund och Bergby ligger bara några meter ifrån varandra längs Långsjöns utlopp. Asplund är en äldre f d landsvägsbro, numera G/C-väg, som har fått en hylliknande strand (Fig 14). Stranden består av liggande betongblock med singel toppat med sand innanför mot broväggen (Hammar 1999). Den lilla bäcken är relativt lugnflytande.

Figur 14. Hylliknande strand i Asplund. Foto: J Arrendal/MyraNatur.

| Lokal | Typ av passage | Utterspår<br>på passagen | Utterspår<br>i omgivningen | Spår av andra arter<br>på passagen |
|---|---|---|---|---|
| Asplund | strand | ja <sup>5</sup> | ja | mink, räv, hund, katt, människa, vattensork, sork/mus, liten fågel |

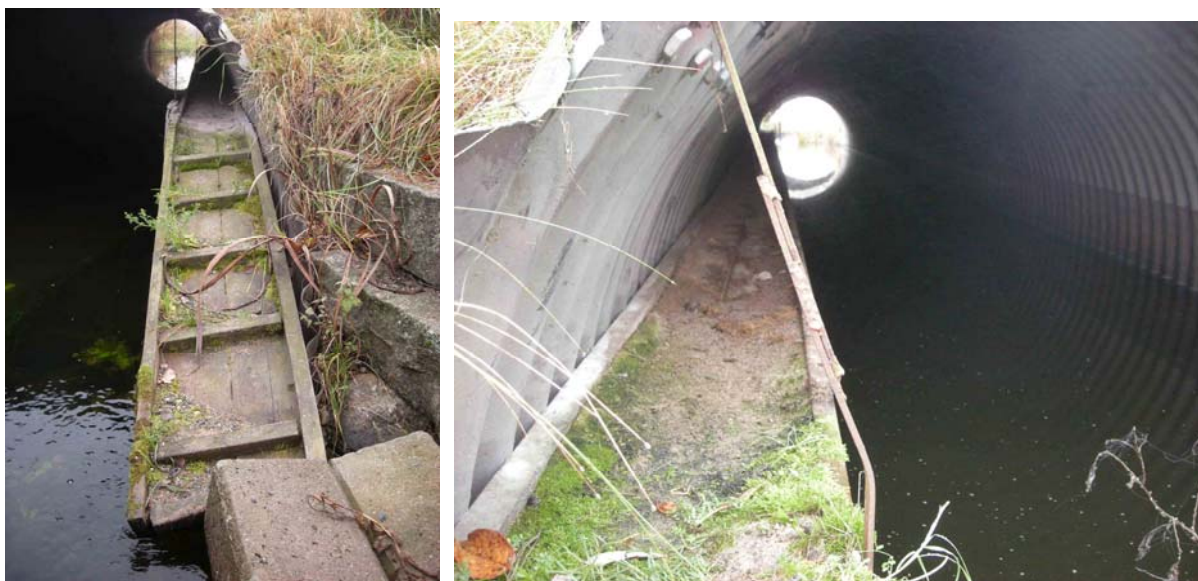
Bergby är den nya vägbron för väg 280 över Långsjöns utlopp. Här har en trähylla (bredd 40 cm; Hammar 1999) med kantlist monterats genom rörbron (Fig 15). Hyllan är täckt med sand.

Figur 15. Hyllan i rörbron vid Bergby. Foto: M Larsson/Vägverket.

| Lokal | Typ av passage | Utterspår<br>på passagen | Utterspår<br>i omgivningen | Spår av andra arter<br>på passagen |
|---|---|---|---|---|
| Bergby | hylla | ja <sup>5,6</sup> | ja | mink, räv?, katt, människa |

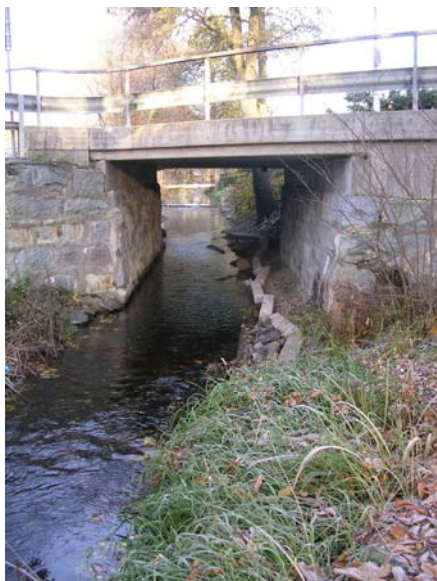
Inne i Rimbo rinner vattendraget mellan Syningen och Kundbysjön under väg 77. Här har en konstgjord strand anlagts med hjälp av singel, betongblock och sand (Hammar 1999; Fig 16). Vattendraget är strömt.

Figur 16. Artificiell strand i Rimbo. Foto: M Larsson/Vägverket.

| Lokal | Typ av passage | Utterspår<br>på passagen | Utterspår<br>i omgivningen | Spår av andra arter<br>på passagen |
|---|---|---|---|---|
| Rimbo | strand | ja <sup>5</sup> | ja | mink, räv, katt, människa, vattensork, liten fågel, mellanstor fågel |

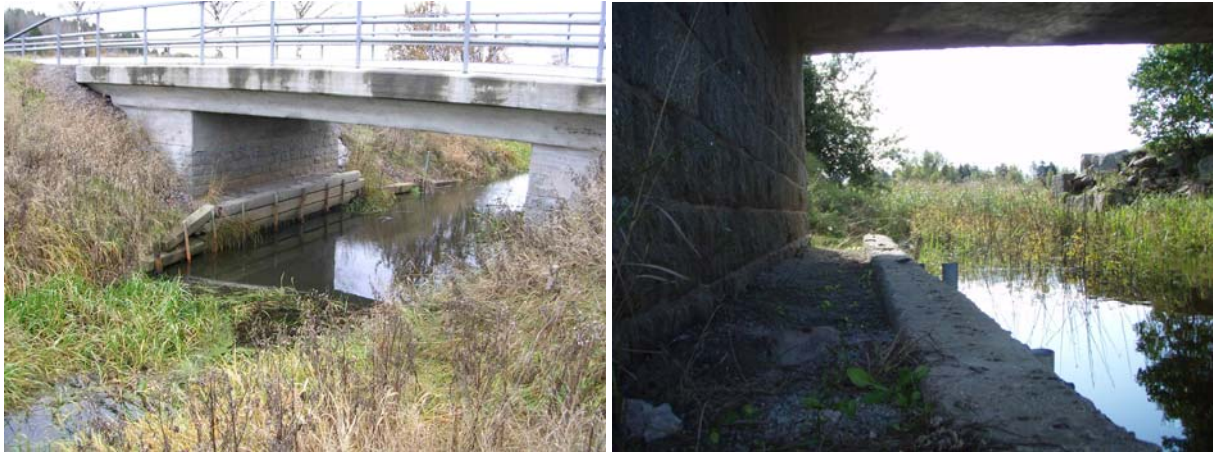
Vid Frihamra korsar väg 982 (gamla E3) ett vattendrag. Vattenståndet varierar med omkring en meter och därför har en hylliknande strand byggts (Fig 17). Stranden består av liggande betongblock med singel toppat med sand innanför mot broväggen (Hammar 1999). Ån är lugnflytande.

Figur 17. Den hylliknande stranden vid Frihamra (tv) och närbild på dess övre lager.  
Foto: M Larsson/Vägverket (bild tv), P Blomkvist/MyraNatur (bild th).

| Lokal | Typ av passage | Utterspår<br>på passagen | Utterspår<br>i omgivningen | Spår av andra arter<br>på passagen |
|---|---|---|---|---|
| Frihamra | strand | ja <sup>5</sup> | ja | grävling, mink, räv, katt, människa, vattensork, mellanstor fågel |

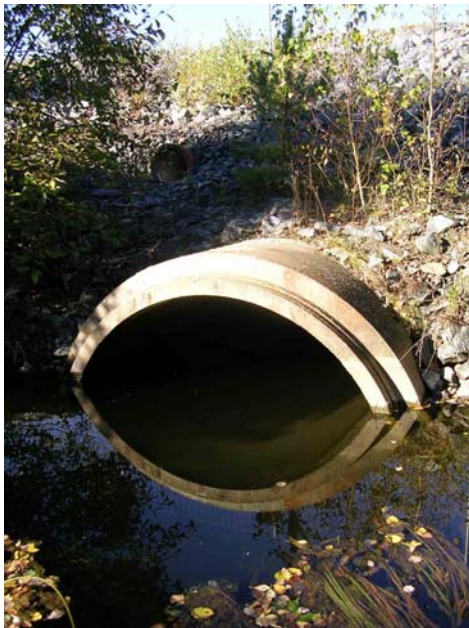
Utloppet från sjön Huvan korsas av E18 och där har en torrtrumma i betong lagts parallellt med den vattenförande betongtrumman (Fig 18). Ett finmaskigt nät (höjd 100 cm; Hammar 1999) har fästs på viltstängslet och det sträcker sig även förbi inloppet till Huvan, vilken är 300 m söderut längs vägen. Stängslet har därmed en total sträcka av ca 500 m (Hammar 1999).

Figur 18. Vattenförande trumma och torrtrumma vid Ledinge. Foto: M Larsson/Vägverket.

| Lokal | Typ av passage | Utterspår<br>på passagen | Utterspår<br>i omgivningen | Spår av andra arter<br>på passagen |
|---|---|---|---|---|
| Ledinge | torrtrumma + stängsel | ja <sup>5</sup> | ja | grävling, mink, räv, katt, vattensork, liten fågel |
