Rekommendation för stängsling vid tre faunapassager för utter längs nya E4, region Mälardalen

MyraNatur Rapport 2006:2

Uppdraget

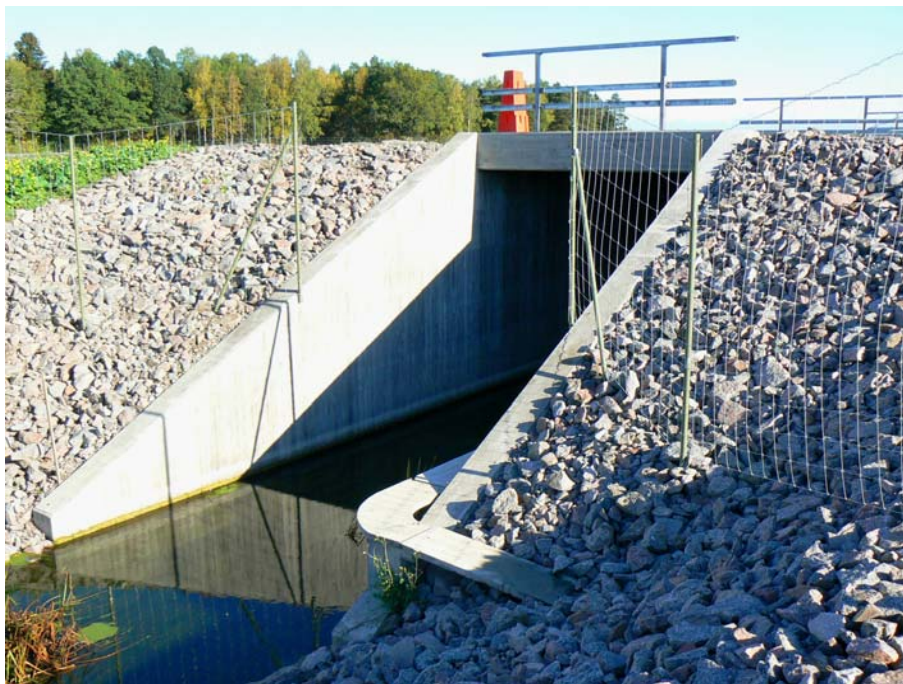
Framsidas bild: Sävastabäckens bro under nya E4, med faunapassage för utter av modellen hylla. Utterspillning finns på passagen. Viltstängslet ska kompletteras med uttersäkert stängsel. Foto: MyraNatur/PB.

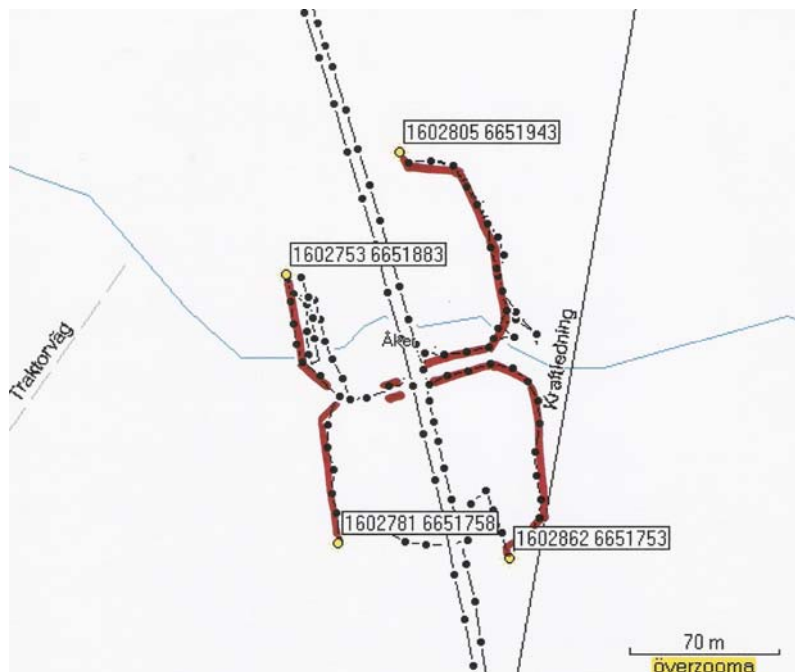
Valhammarsbäcken (Fig 2)

Valhammarsbäckens sträckning är i stort sett tvärs vägen, men vattendraget gör en svag böj från norr innan bron (väster om bron). Broarna är av betong med raka sidor och faunapassagen består av en hylla (stålställning med betongplattor ovanpå), placerad på broarnas södra sida, vilket i det här fallet utgör en svag ytterkurva av vattendraget.

Vid platsen finns två dammar anlagda med dikessystem som mynnar i bäcken.

Figur 2. Kartskiss över stängslets sträckning (i rött) vid Valhammarsbäcken.

I sydost: Utterstängslet monteras på det befintliga viltstängslet och bör sträcka sig förbi dammen upp till hörnet där viltstängslet åter går parallellt med vägen.

I nordost: Utterstängslet bör följa viltstängslet förbi dammen på motsvarande sätt som sydost om vägen.

I nordväst: Ett dike kommer från dammen under vägen, därefter parallellt med vägen och mynnar i bäcken. Utterstängslet följer viltstängslet och bör sträcka sig minst 20 m förbi det dikesrör som kommer från vägen. Där viltstängslet/utternätet korsar diket (nära dess mynning

i bäcken) måste stängslet vara tätt mot diket. Om trumma läggs måste den kompletteras med rensbart galler för mynningen (se ovan, galler max 7 cm rekommenderas).

I sydväst: Ett grunt dike löper längs vägen och mynnar i bäcken vid bron. Diket har kontakt med dammen (sydöstra) under vägbanan. Stängslet bör sträcka sig minst 20 m förbi dikesröret från vägbanan.

Stängslet ansluts vid broarnas alla hörn mha en stolpe på broväggen insida (utternätet och viltstängslet på gemensamma stolpar), så att utter inte kan klättra på de lutande betongfundamentsidorna upp över vägbanan. Stängslet fästs så att avståndet mellan faunapassage och stängsel blir minst 1,20 m (dvs den höjd som uttern måste sträcka sig för att klättra upp över betongväggen). Återigen viktigt att nätet sluter tätt mot mark och brofundament.

I motorvägens mittremsa, mellan de två broarna, sätts stängsel på samma sätt som i övrigt, så att utter inte kan komma upp i mittremsan (gäller både södra och norra sidan).

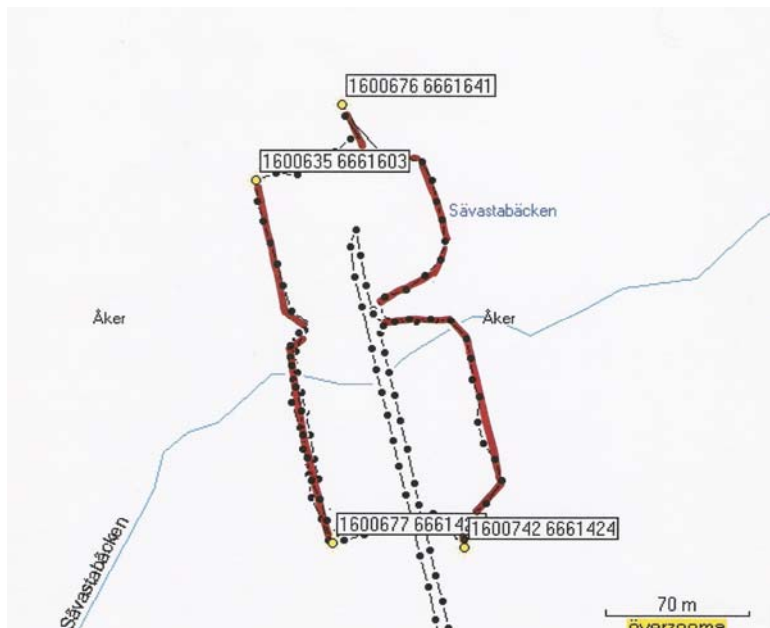
Sävastabäcken (Fig 3)

Sävastabäcken löper relativt rakt under vägen. De två broarna är av samma typ som vid Valhammarsbäcken. Passagen (av samma typ som vid Valhammarsbäcken) är byggd på södra sidan. På passagens västra sida, utanför brotaket, fanns en utterspillning.

Faunapassagen var vid besöket trasig, då en platta hade krossats (låg på bäckens botten) och ytterligare en var skadad. Tom Schweitz berättade att han vid ett tidigare besök hade sett en mink som hade sprungit på passagen fram till där den var trasig, där tvekat, vänt och tagit vägen upp över vägbanan istället. I och med att uttern redan har intresserat sig för passagen (spillningen) vore det bra om den lagas så snart det går, så att uttern lär sig att den går att färdas på. Framför allt bör passagen lagas innan nätet kommer på plats, så att inte nätet hindrar uttern, samtidigt som passagen inte fungerar. Positivt att passagen används även vid lågt vattenstånd.

Fig 3. Kartskiss över stängslets sträckning (i rött) vid Sävastabäcken.

Platsen liknar i stort sett området vid Valhammarsbäcken, med dammar och dikessystem. Rekommendationerna blir således desamma som vid den platsen, dock med variationer i stängslets längd, beroende på den exakta utformningen av platsen. Principen är dock densamma.
